## Siena. Torna a risplendere il Fonte battesimale del Duomo

**Articolo di:** Daniela Puggioni

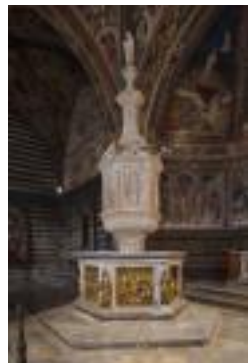
[1]

La sua struttura si innalza sopra due gradini che ripropongono la forma esagonale dell'ampia vasca in marmo, larga più di 2 metri. Agli angoli ci sono edicole marmoree di gusto ancora gotico, che ospitano sei statuette di *Virtù*, realizzate in bronzo come le grandi **formelle con le storie della vita di San Giovanni Battista** su ciascuno dei lati. Le sei statuette raffiguranti le *Virtù*, sono alte circa 50 cm, al senese **Giovanni di Turino** si devono ben tre di queste figure: la *Giustizia*, la *Carità* e la *Prudenza*, eseguite tra il 1429 e il 1431. A **Donatello** spettano altre due *Virtù*, la *Fede* e la *Speranza* (1427-1429). La *Fortezza* è stata realizzata dall'orafo e scultore senese **Goro di ser Neroccio** (1428-1431).
